Der Experten-Tipp

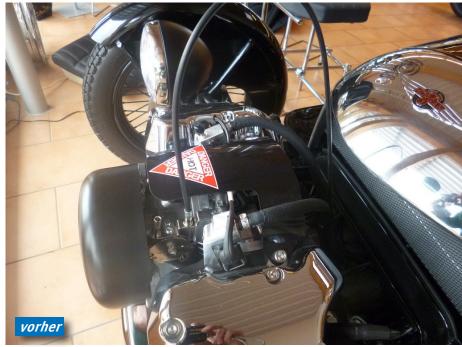
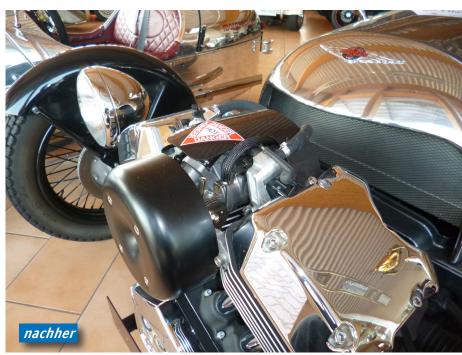
In puncto Verschönerung geht es um die Änderung, des im hohen Bogen über dem Motor verlegten Gaszuges. Optisch sicher kein Highlight, hier kann man mit wenigen Handgriffen und ein klein wenig Geschick die Verlegung anders gestalten.

Zunächst je ein Vorher/Nachher Bild:

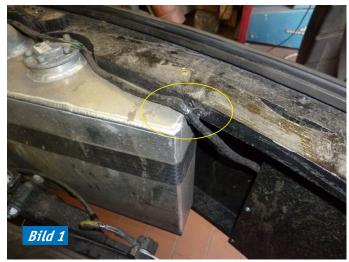
Punkt 2 betrifft die Verlegung des Kabelbaumes. Am Tank rechts hinten verläuft der Kabelbaum über die scharfkantige obere Ecke. An dieser Stelle wird der Kabelbaum gern angescheuert, was im Anschluss dann Elektrik Probleme bereitet. Meist betrifft es die Beleuchtung, welche hinten dann teilweise ausfällt. Ich denke es ist hier nicht von Nöten detaillierte Abhilfe zu dokumentieren, einfach prüfen ob bereits angescheuert, falls nicht einfach etwas unterfüttern. Falls angescheuert würde ich eine Instandsetzung vom

Bild 1 zeigt einen bereits von uns befestigten Kabelstrang

Fachmann empfehlen. Einfach nur Isoband darum wickeln ist sicher nicht die angestrebte Instandsetzungs Lösung.

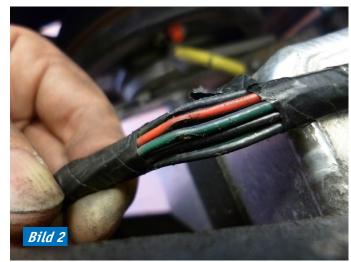
Bild 2 zeigt angescheuerte Kabel eines anderen 3W`s
