Der Experten-Tipp

Behinderte Ansteuerung der Drallklappen (= Leistungsmangel) bei Duratec Motoren 1.8-4/4 und 2.0-Plus 4 - auch bei Ihrem Morgan?

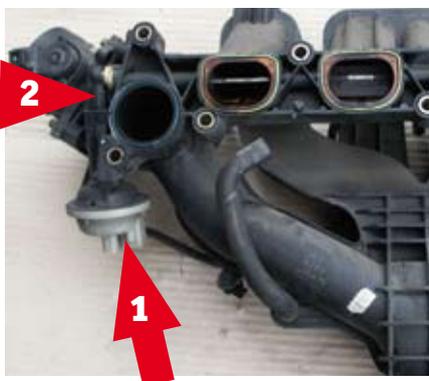
Dies wird durch eine Unterdruckdose(1) bewerkstelligt. Die direkte Ansteuerung erfolgt über eine Stößelstange (2), siehe Bild mittlere Spalte.

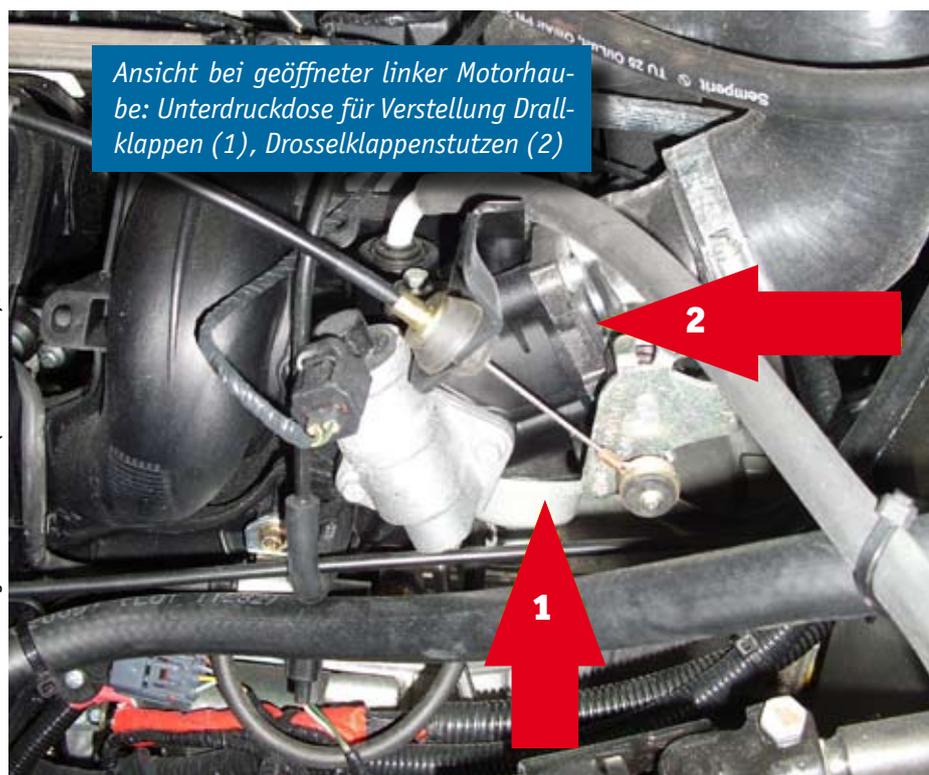
Zunächst haben wir dann zu Fuß alle mechanischen Bauteile der Einspritzung überprüft. Dabei haben wir festgestellt, dass die freie Beweglichkeit der Stößelstange für die Ansteuerung der Drallklappen eingeschränkt war. Ein Strang des Kabelbaumes verlief

direkt über dem Ende der Stößelstange, dadurch konnte diese die Drallklappen nicht vollständig öffnen.

Kabelstrang behindert Stößelstange: Oberes Ende der Stößelstange (1), Drosselklappenstutzen (2)

Eine weitere Leistungsmessung zeigte den Erfolg dieser Mangelbehebung auf: 106 kw.

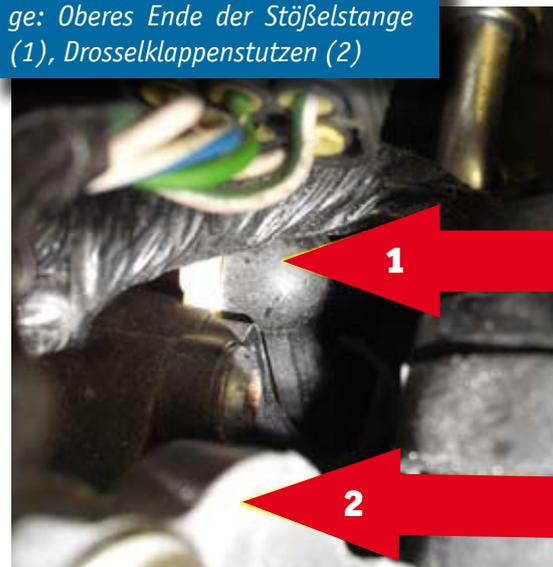
Ansicht bei geöffneter linker Motorhaube: Unterdruckdose für Verstellung Drallklappen (1), Drosselklappenstutzen (2)
